PALAIS HAPPE

BRÜDERSTRASSE 10, 10178 BERLIN

RESTAURATORISCHE BEFUNDUNTERSUCHUNG VON TEILBEREICHEN

09011242

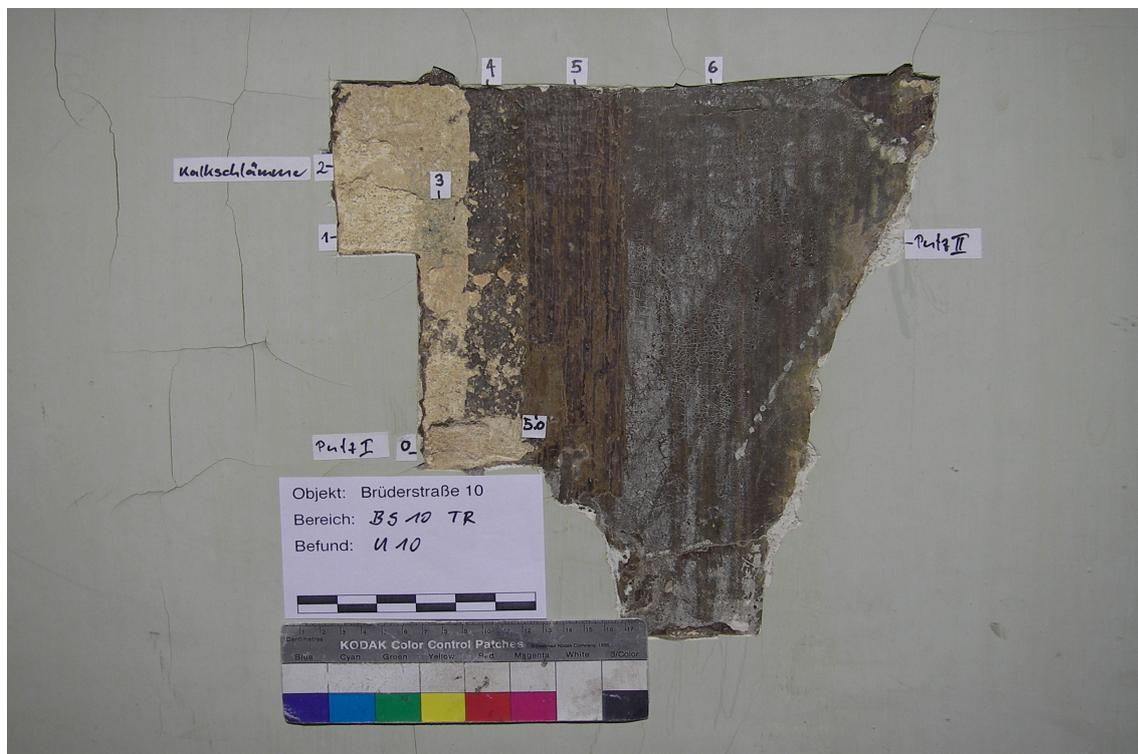
BR 10 TR

Freilegung der Fassungsfolge auf Putz I.

I. Fassung rotocker hell, als Kalkfarbe ausgeführt, ist dies vermutlich der bauzeitliche Fondton in der Bogenlaibung zum Treppenhaus. Dieses Erscheinungsbild wurde mit pigmentierter Kalkschlämme farbiger wiederholt.

Die 2. bis 6. Fassung sind als illusionistische Malerei dunkelbrauner Hölzer ausgeführt.

Im Bild rechts stellt sich die Putznaht von Putz II dar. Diese steht im Zusammenhang einer zwischen Durchfahrt und Treppenhaus vormalig vorhandenen Tür.

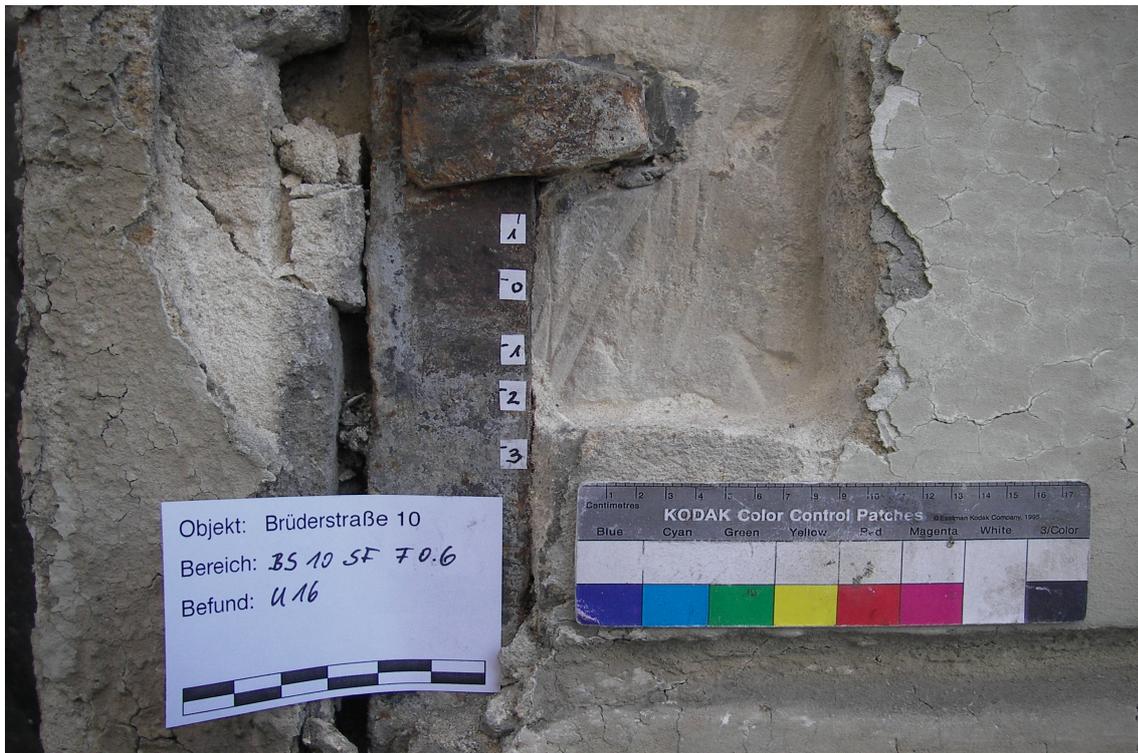
BS10 SF F 0.6

Die Befestigung der geschmiedeten Kastengitter erfolgt in seitlich rahmenden Flachbändern, die bündig in der Befestigungsebene aufliegen. Dieser Zustand ist durch Deformation, besonders beim unterem Band zum Teil gestört. Verbleite Klammern halten die Flachbandrahmen auf Sandsteinquadern, die im gegenwärtigen Zustand weitgehend unter Verputz verborgen sind.

Die Freilegung wurde, unter vermutlich klassizistischem Verputz, am wandseitigen Flachband der Kastengitter vorgenommen. Dieser Bereich konnte seit dessen Ausführung nicht neu gefasst worden sein. I. Fassung warm schwarz, Ölfarbe, als dünne Farbpartikel nachzuweisen. Weitere Fassungen grau. Im ersten nachgewiesenen Zustand, dem möglicherweise bauzeitlichen, waren die Gitter schwarz als Schmiedeteile behandelt. Material Ölfarben.

Mit der Farbgebung schwarz erfolgte eine dem Schmiedeeisen entsprechende Erscheinung der Oberfläche. Mit späteren Fassungen grau wurden farbliche Anpassungen an den Verputz der Fassade vorgenommen.

Bei einer Instandsetzung des Erdgeschosses empfehlen wir diese Befunde zu verifizieren.
