An den Siedlergärten 17, 12623 Berlin
restauratorische Befunduntersuchung der Fassade

Dokumentation

Signatur:
09045338

Berlin, Oktober/ November 2013

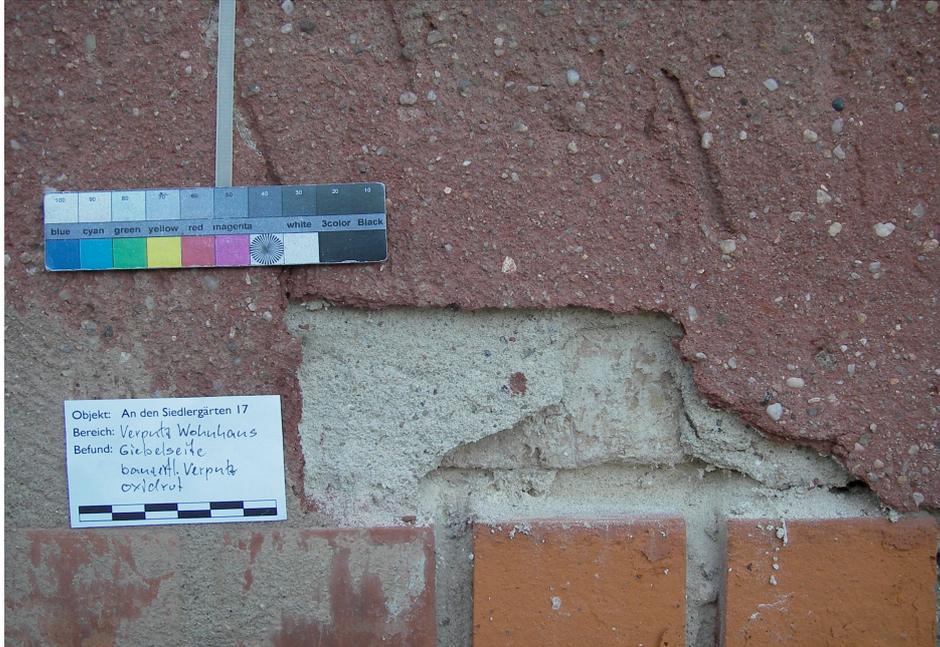
obere Abb.:

Bauzeitlicher oxydroter Madenputz an der Giebelseite zur Straße über dem Sockel.

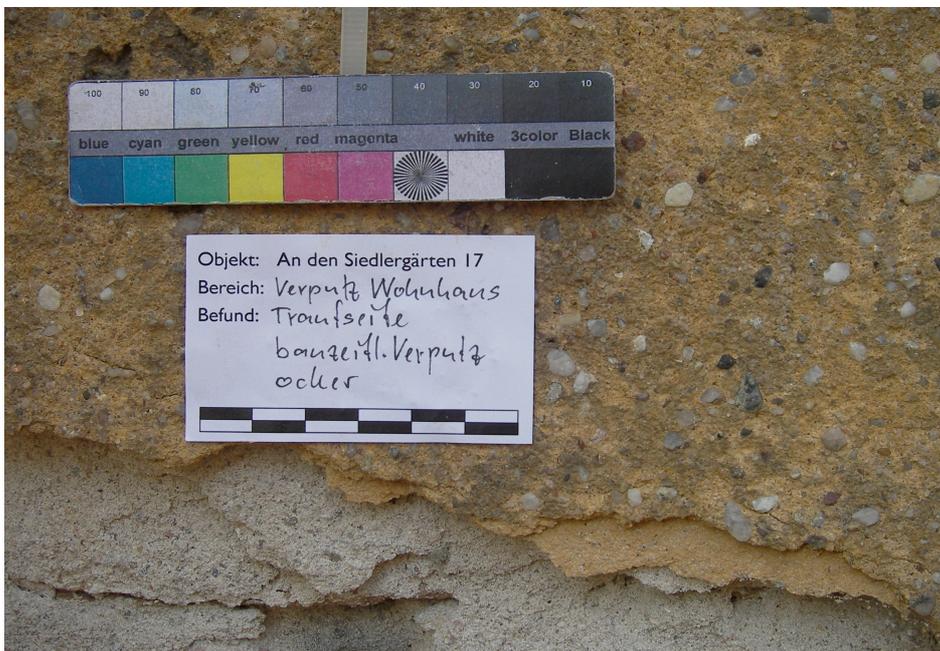
untere Abb.:

Traufseite des Gebäudes mit ockerfarbenem Madenputz.

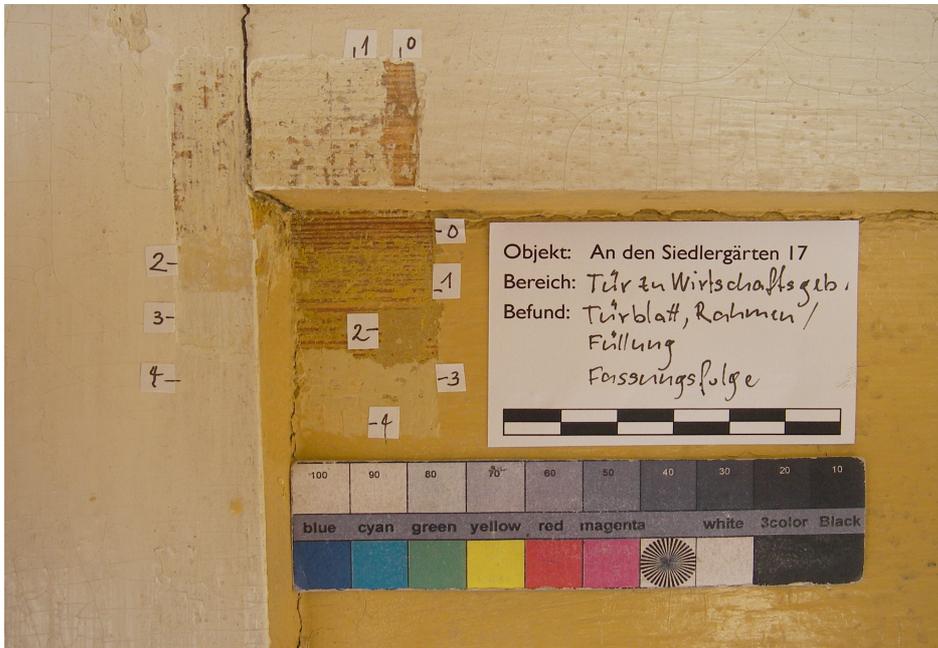
obere Abb.:

Wirtschaftsgebäude Tür zu ehemaliger Waschküche, Freilegung der Fassungsfolge am Türblatt, I. Fassung: Rahmen des Türblattes cremeweiß, Füllungen gelbocker, Material Ölfarbe. Farbigkeit wurde bei späteren Fassungen wiederholt.

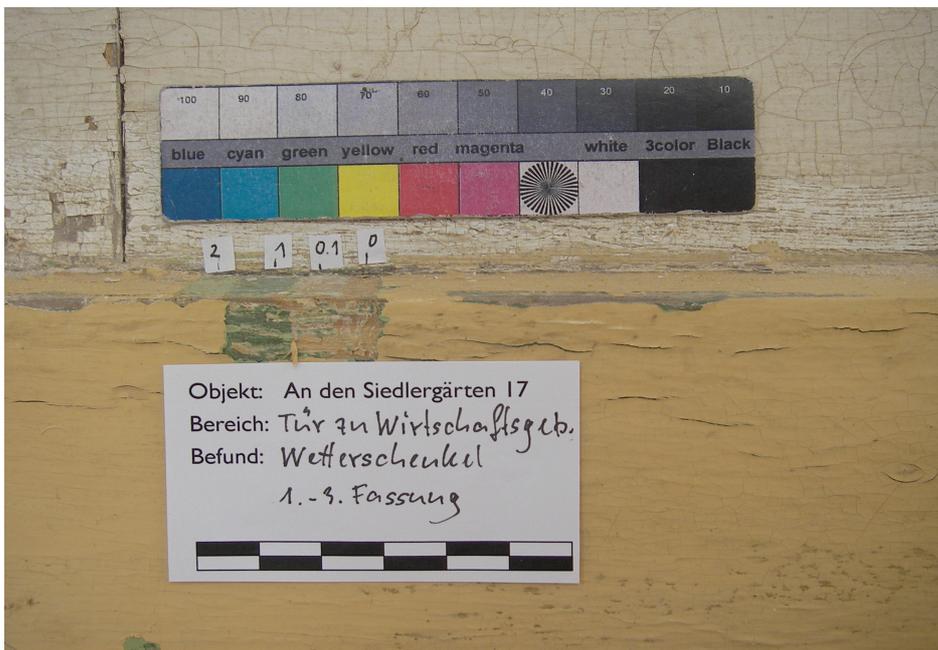
untere Abb.:

Tür zu ehemaliger Waschküche, Freilegung der Fassungsfolge am Sockelbrett, I. Fassung: grün, Material Ölfarbe.
